Bordsteinkanten mit einheitlicher Bordhöhe und Bodenindikatoren an Überquerungsstellen

Verkehrstechnik Heft V 242

Dirk Boenke
Helmut Grossmann
Antonio Piazzolla

STUVA e. V.
Köln

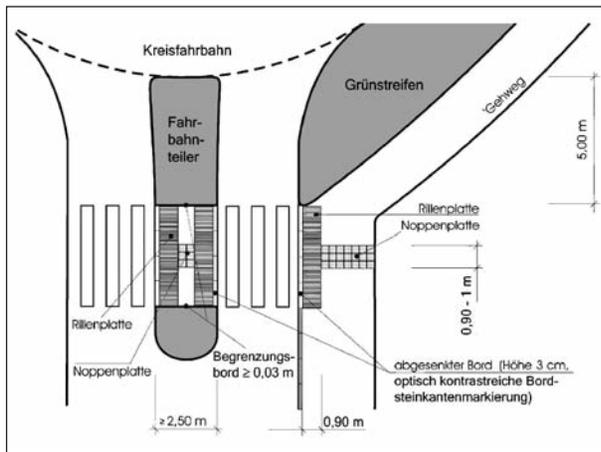
Bild 2: Gestaltungsstandards für barrierefreie Fußgängerüberwege an Kreisverkehrsplätzen (REBSTOCK 2005a, S. 9)

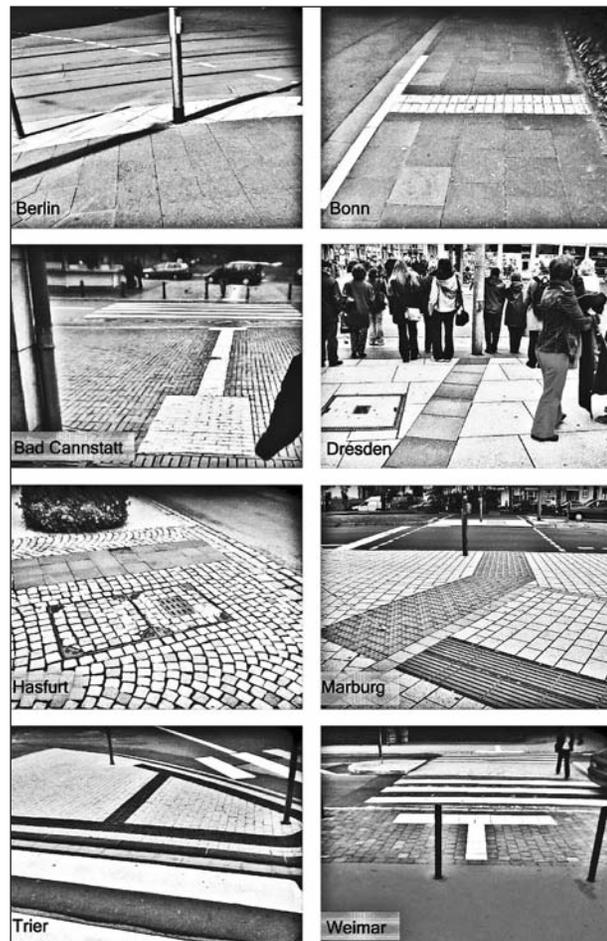
Bild 3: Varianz von Bodenindikatoren an Überquerungsstellen in Deutschland – Beispiele (GATHER et al. 2006, S. 230)

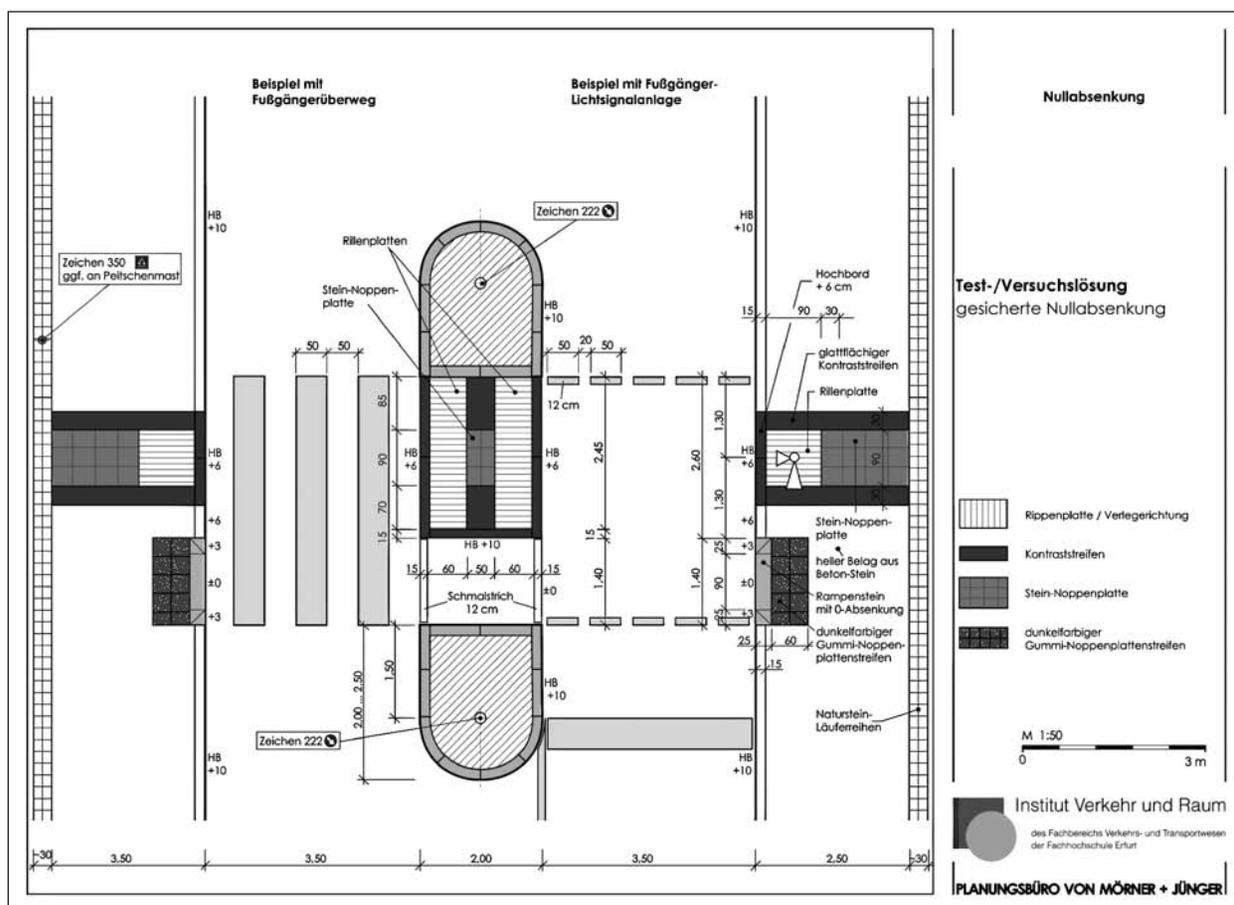
Bild 4: Versuchslösung Überquerungsstelle mit differenzierten Bordhöhen (GATHER et al. 2006, S. 236)

differenzierten Bordhöhen entwickelt, die neben einer 90 cm breiten Absenkung auf Fahrbahnniveau, die mit einem 60 cm tiefen Sperrfeld aus Gumminoppenplatten abgesichert ist, auch einen auf 6 cm erhöhten Bereich vorsieht, welcher mittels Auffindestreifen in Noppenprofil sowie Richtungsfeld in Rippenprofil die Überquerung für sehgeschädigte Menschen ermöglicht (vgl. Bild 4).

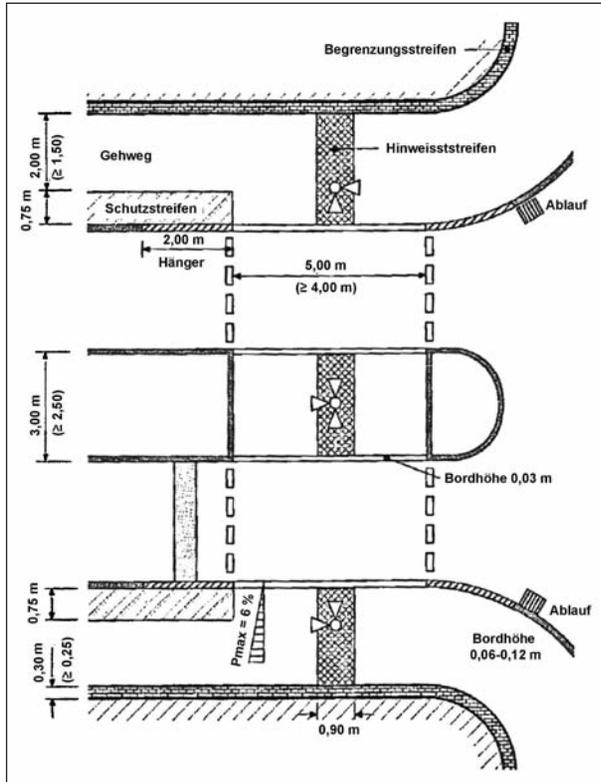
Bild 6: Anordnung von Bodenindikatoren an Überquerungsstellen gemäß direkt 47 (ECHTERHOFF 1992, S. 39)

sollte höhengleich zur Entwässerungsrinne sein. Die Neigung darf 6 % nicht übersteigen. Bei Bordabsenkungen unter 3 cm „ist vor dem Übergang ein Aufmerksamkeitsfeld für Blinde und Sehbehinderte erforderlich“ (ECHTERHOFF 1992, S. 32). Generell sind Überquerungsstellen mit Bodenindikatoren auszustatten (vgl. Bild 6).

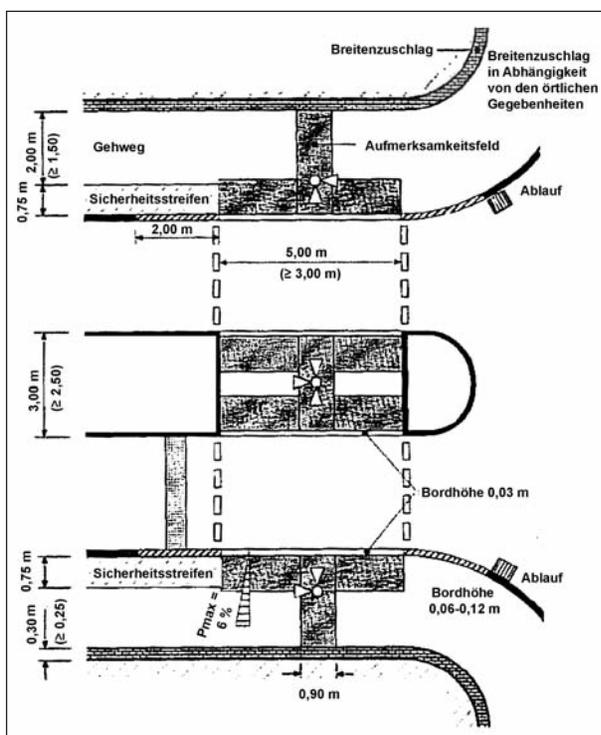
Bild 7: Anordnung von Bodenindikatoren an Überquerungsstellen gemäß direkt 54 (BMVBW 2000, S. 32)

In der Zweitaufgabe aus der Reihe „direkt: Verbesserung der Verkehrsverhältnisse in den Gemeinden“ zum Thema Barrierefreiheit im Straßenraum wird die Forderung nach einer einheitlichen Bordhöhe an Überquerungsstellen von 3 cm ohne Bautoleranzen beibehalten. Bereiche unter 3 cm Bordhöhe sollten, sofern diese nicht mit vertretbarem Aufwand auf 3 cm erhöht werden können, mit einem Aufmerksamkeitsfeld über die gesamte Überquerungsstellenbreite abgesichert werden. Generell sollten auf Wartebereichen und Aufstellflächen Bodenindikatoren (vgl. Bild 7) vorgesehen werden (BMVBW 2000, S. 26 ff.)

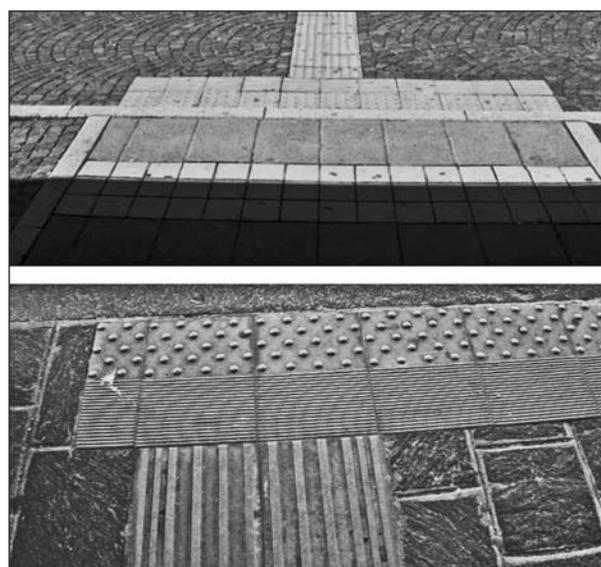
Bild 9: Überquerungsstellen in Asti (Italien) von der Fahrbahn aus gesehen (oben) und vom Gehweg aus gesehen (unten)

In Italien werden die Borde an Überquerungsstellen i. d. R. auf 2 cm Bordhöhe abgesenkt. Die Anordnung von Bodenindikatoren richtet sich nach dem per Dekret erlassenen, national einheitlichen System LOGES (Linea di Orientamento Guida e Sicurezza). Demgemäß werden vor dem Absenkungsbereich ein schmaler (Breite ca. 20 cm) Noppenplattenstreifen und dahinter ein schmaler (Breite ca. 20 cm) Rippenplattenstreifen mit Ausrichtung der Rippen parallel zur Fahrbahn verlegt. Ein Auffindestreifen mit Rippenstruktur und Ausrichtung der Rippen in Überquerungsstellenrichtung sichert die Auffindbarkeit (vgl. Bild 9). Bei LSA-gesicherten

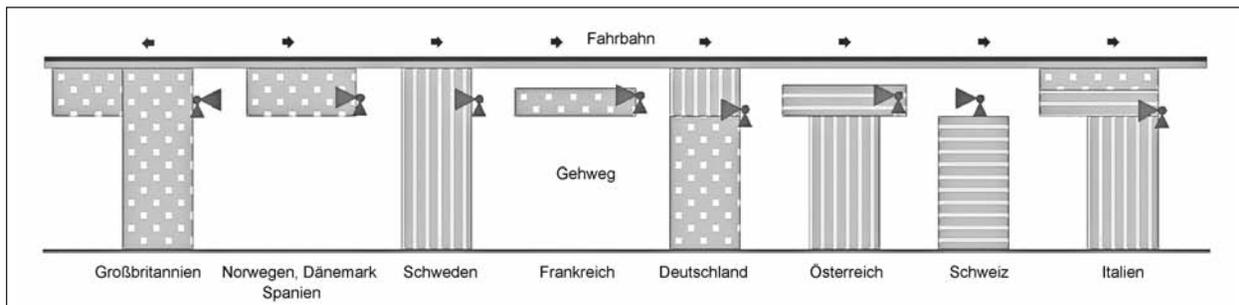
Bild 11: Vergleich der Bodenindikator-Verlegesystematik in ausgewählten europäischen Staaten (MÜHR 2010, Folie 21)

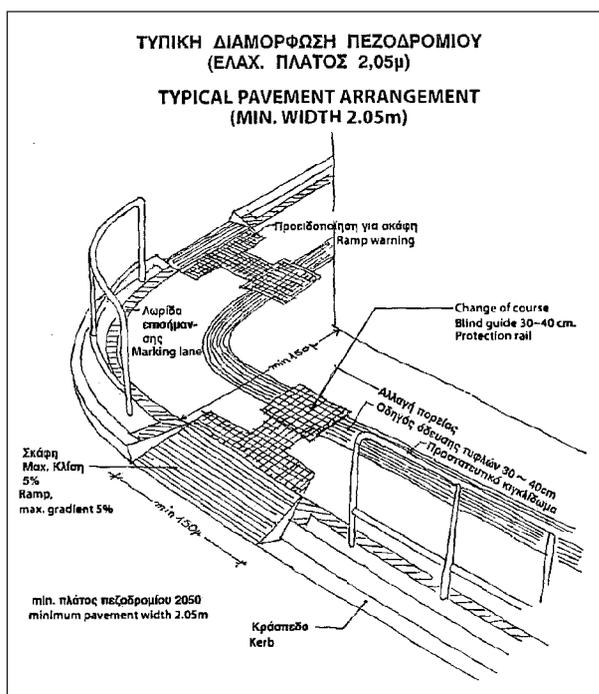
Bild 15: Typische Bodenindikator-Verlegung (POLIHRONIOU 2003, S. 84)

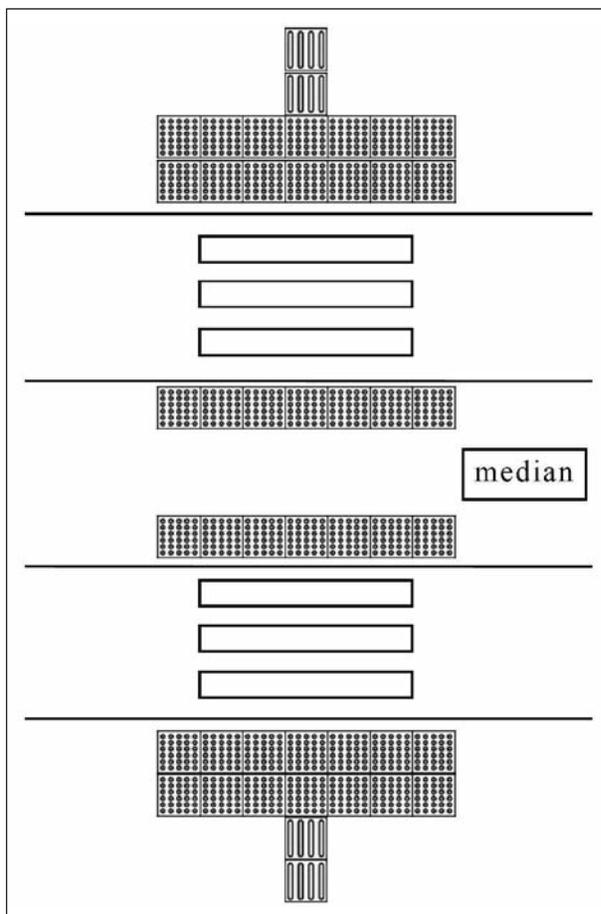
Bild 16: Standard für Bodenindikatoren an Überquerungsstellen in Japan (TOKUDA et al. 2008, S. 34)

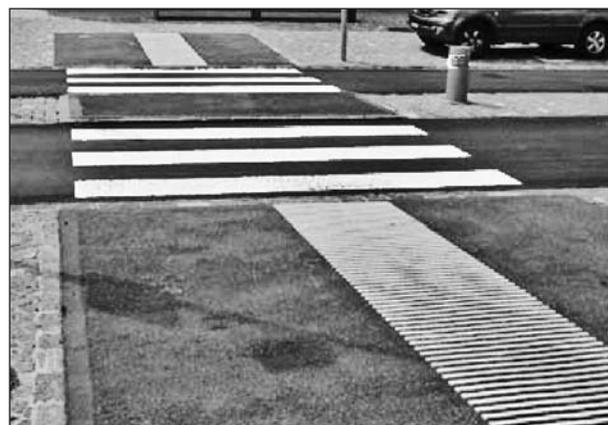
Bild 17: Kaltplastik-Markierung (weiß) an einer Überquerungsstelle mit durchgehend 3 cm Bordsteinabsenkung (SCHMIDT 2010, S. 8)

Der Zeitschriftenartikel enthält verschiedene Hinweise zu den Bedarfen sehgeschädigter und gehbehinderter Menschen hinsichtlich der Überquerung von Fahrbahnen. So wird darauf hingewiesen, dass an Überquerungsstellen die Gehwege bis auf eine minimale Bordsteinhöhe abgesenkt werden müssen. Generell ist aus Sicherheitsgründen für sehgeschädigte Menschen die Trennung des Fußgängerbereichs von der Fahrbahn notwendig. Dabei muss die Abgrenzung an Überquerungsstellen auf ihrer gesamten Länge eindeutig und rechtzeitig erkennbar sowie mittels Rollstuhl oder Rollator überwindbar sein. Um die Trennung korrekt interpretieren zu können, ist eine einheitliche Gestaltung der Abgrenzung erforderlich. Ferner wird festgestellt, dass „bis heute [...] diese Anforderung einzig Absätze [= Bordsteine] erfüllen]. Elemente wie Rinnen, Belagswechsel oder taktil-visuelle Markierungen werden im Fußgängerbereich auch für andere Funktionen eingesetzt und können daher nicht eindeutig als Trennelement interpretiert werden“ (SCHMIDT 2010, S. 9). Im Anschluss wird auf die im weiter unten aufgeführten Punkt „Straßen – Wege – Plätze“ genannten zwei schweizerischen Varianten von Bordsteinabsenkungen eingegangen (vgl. auch Bild 18 und Kapitel 3.1). Daneben wird darauf hingewiesen, dass in Straßenräumen, in denen Bordsteinabsenkungen nicht erkennbar sind (z. B. wenn die Bordsteine entlang des gesamten Straßenabschnittes auf 3 cm Einbauhöhe verlaufen), Überquerungsstellen mit taktil-visuellen Markierungen gekennzeichnet werden müssen (SCHMIDT 2010, S. 7 ff., vgl. Bild 17).

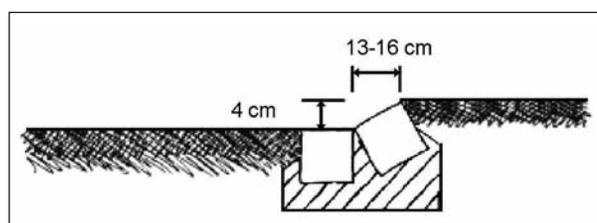
Bild 18: Schräger Randstein an Schweizer Überquerungsstellen (SCHMIDT/MANSER 2003, S. 10)

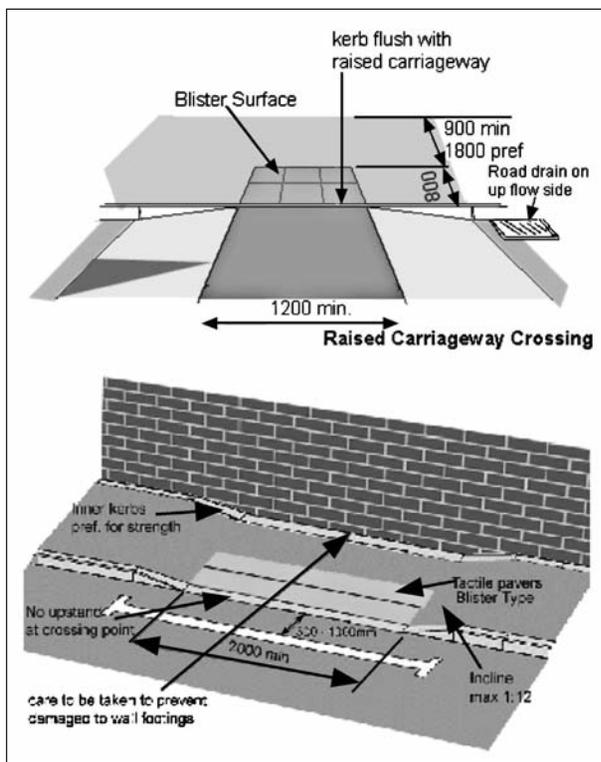
Bild 20: Bodenindikatoren an ungesicherten aufgeflesterten (oben) und abgesenkten (unten) Überquerungsstellen (verändert nach: Croft consultants o. J., S. 4)

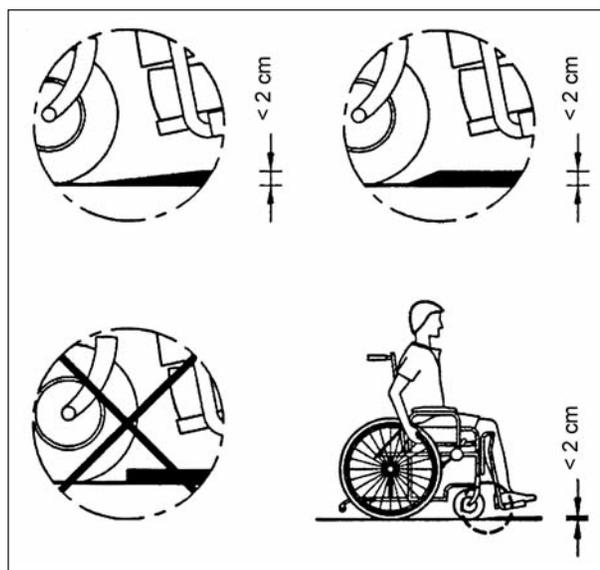
Bild 23: Maximale Kantenhöhe im öffentlichen Verkehrsraum Belgiens (Association Nationale pour le Logement des personnes Handicapées 1996, S. 32)

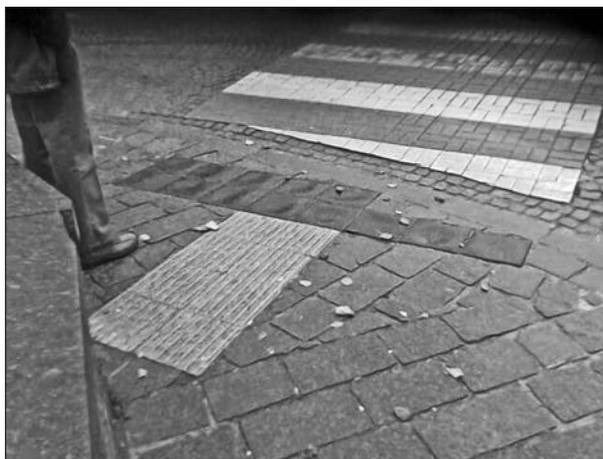
Bild 25: Witterungsbedingte Bodenhaftungsprobleme bei „Weichdallen“ an einer Überquerungsstelle in Brügge, Belgien

Association Nationale pour le Logement des personnes Handicapées 1999), da deren Eigenschaften gegenüber Witterungseinflüssen sowie allgemeinem Verschleiß erhebliche Mängel aufweisen (vgl. Bild 25).

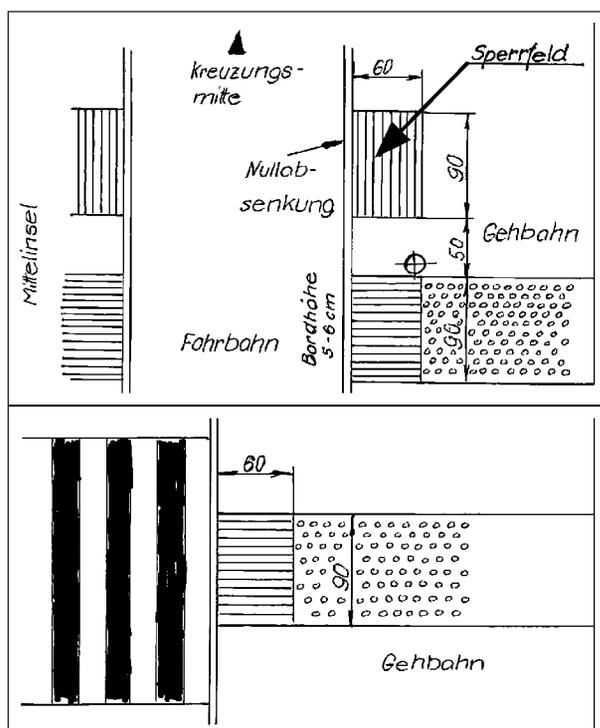
Bild 27: Verlegung von Bodenindikatoren an Überquerungsstellen mit differenzierten und einheitlichen Bordhöhen (BEHLING 2008, S. 11 f.)

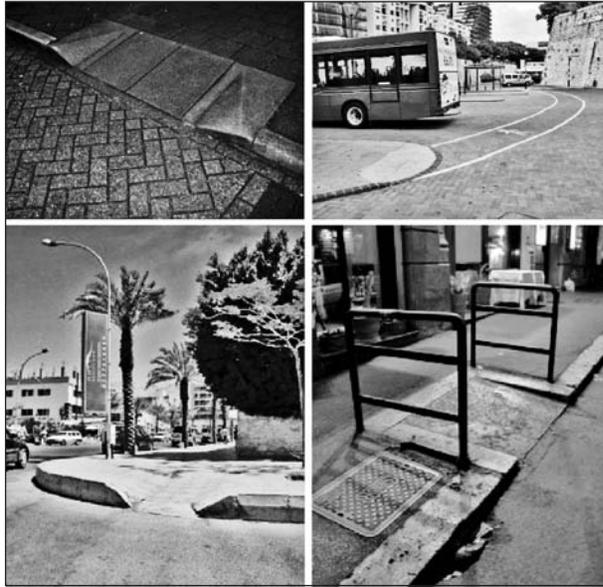
Bild 28: Bordsteinabsenkungen auf Fahrbahnniveau in den Niederlanden, Gibraltar, Jordanien und Italien (BÖHRINGER 2010a, S. 2)

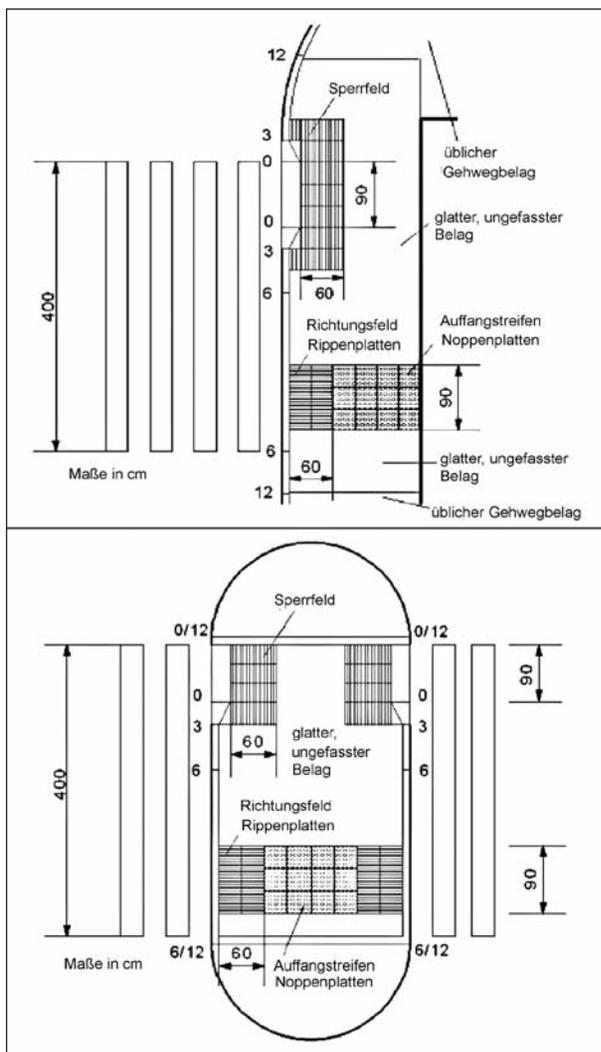
Bild 29: FGÜ mit differenzierten Bordhöhen und Mittelinsel (BÖHRINGER 2010a, S. 7)

Als Lösung wird eine Überquerungsstelle mit differenzierten Bordhöhen favorisiert. Dabei sollte der für sehgeschädigte Menschen vorgesehene Überquerungsbereich eine Bordhöhe von mindestens 6 cm und die Bordsteine eine Abrundung von 10 mm bis maximal 15 mm aufweisen. Ein Auffindestreifen in Noppenprofil führt zum erhöhten Bordstein und endet in einem Richtungsfeld mit Ausrichtung der Rippen in Gehrichtung der Überquerungsstelle. Der auf Fahrbahnniveau abgesenkte Bereich ist so schmal wie möglich zu gestalten und darf 1 m Breite nicht überschreiten. Bereiche mit Absenkungen unter 3 cm sollten immer mit einem Sperrfeld mit Rippenprofil abgesichert werden, wobei die Rippenstruktur parallel zum Bord ausgerichtet ist. Die Rippenbreite sollte maximal 10 mm und der Rippenabstand mindestens 30 mm betragen (BÖHRINGER 2010a, S. 3 ff., vgl. Bild 29).

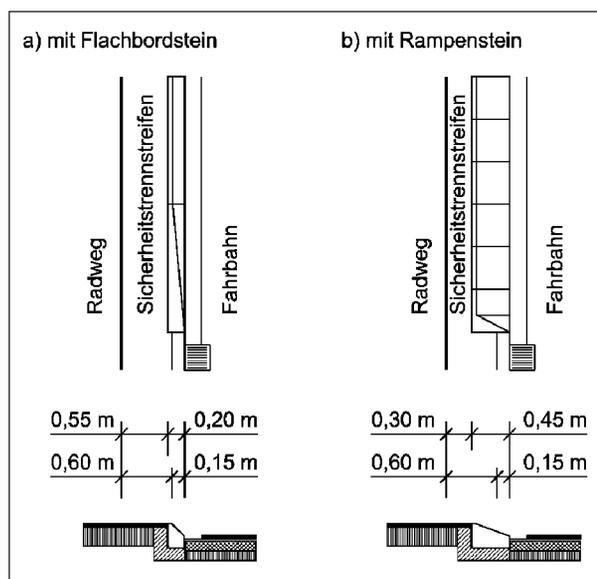
Bild 31: Beispiele für die Ausbildung von Bordsteinabsenkungen an Rad-/Gehwegüberfahrten gemäß ERA (FGSV 2010a, S. 80)

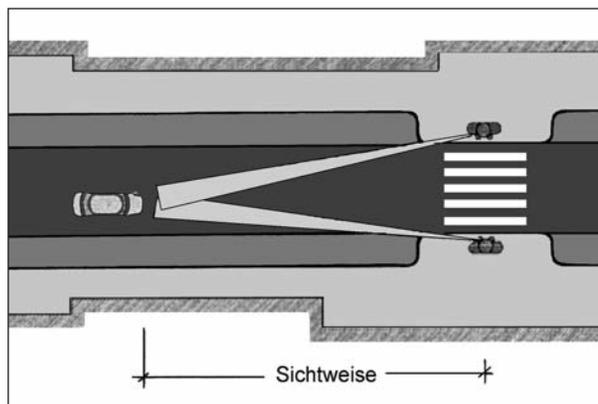
Bild 32: Frei zu haltende Sichtfelder an Fußgängerüberwegen (BMVBS 2001, Bild 1a)

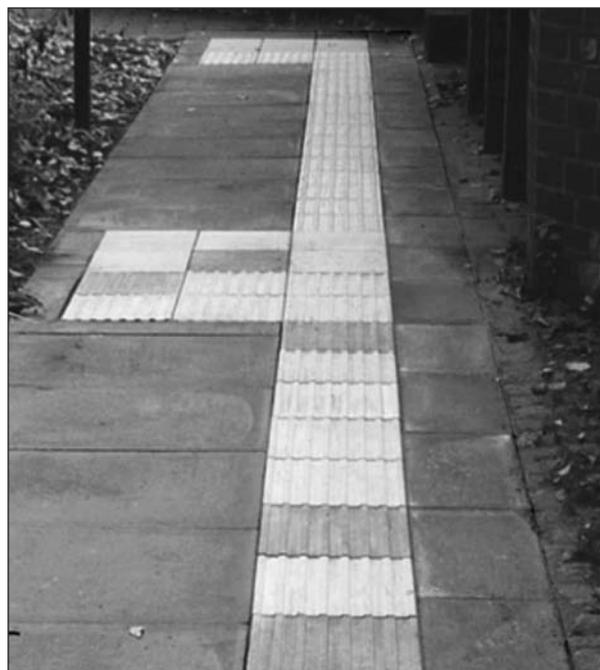
Bild 33: Beispiel für einen Leitstreifen und ein Aufmerksamkeitsfeld auf der Teststrecke des HVV

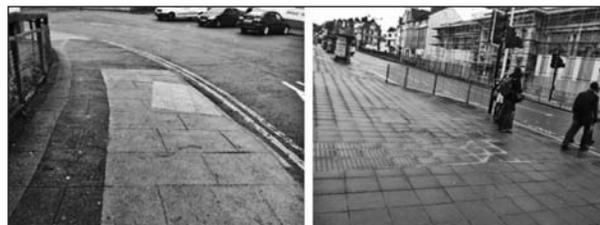
Bild 36: Korrekt verlegte Bodenindikatoren an Überquerungsstellen in Plymouth, England (links: ohne LSA; rechts: LSA-gesichert)

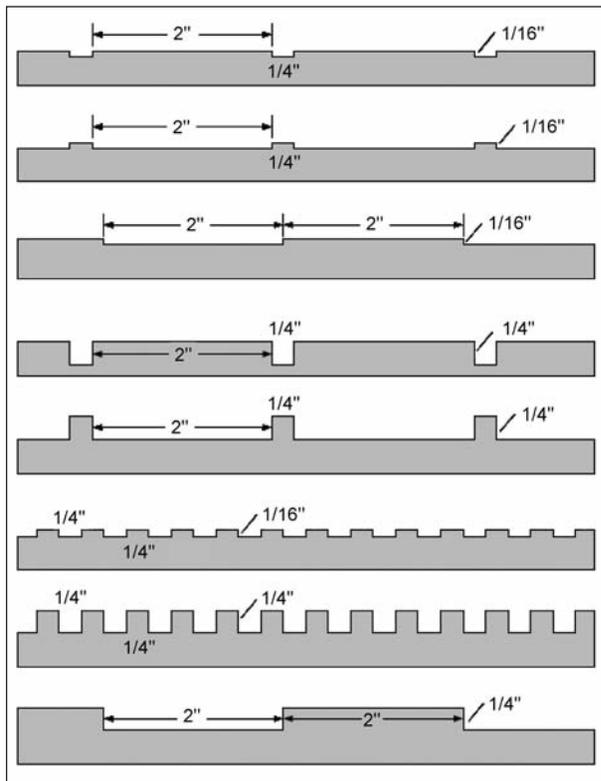
Bild 37: Als schlecht ertastbar registrierte Oberflächenstrukturen; Angaben in Zoll (BENTZEN et al. 2000, S. 20)

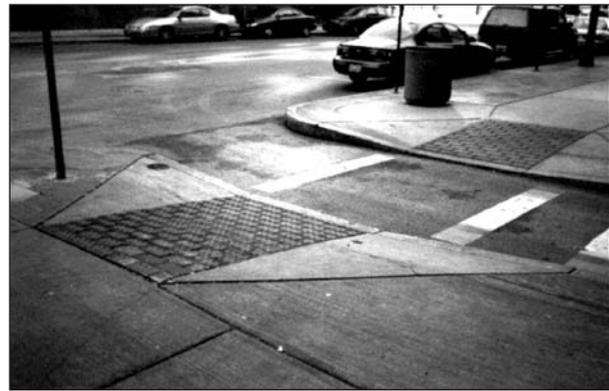
Bild 38: Warnindikator an einer Überquerungsstelle in Cleveland, Ohio (BENTZEN et al. 2000, S. 27)

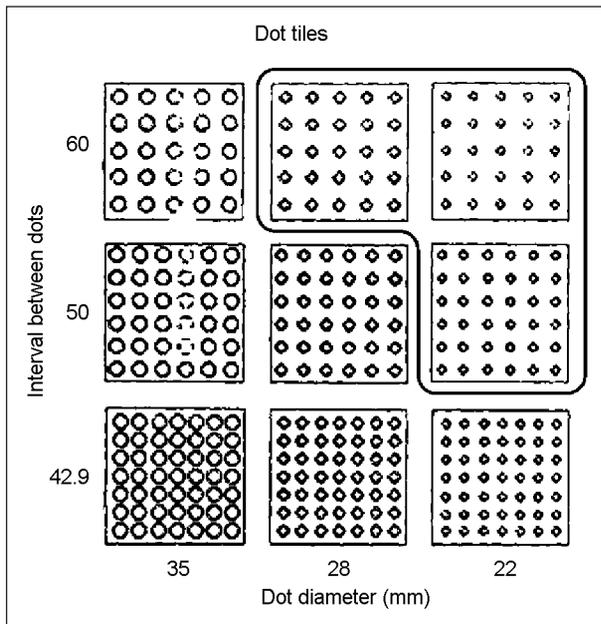
Bild 39: Getestete Noppenplatten in einem japanischen Forschungsprojekt (BENTZEN et al. 2000, S. 51)

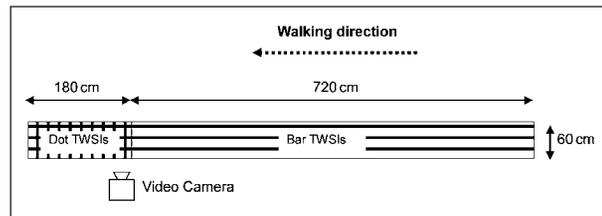
Bild 40: Versuchsaufbau Bodenindikatortest (NAKAMURA et al. 2010, S. 4)

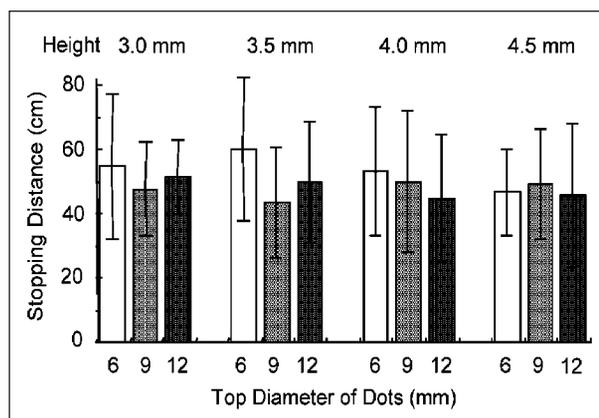
Bild 44: Zusammenhang zwischen Anhaltedistanz und Höhe der Bodenindikatorstrukturen mit unterschiedlichen Scheitelpunktbreiten (NAKAMURA et al. 2010, S. 5)

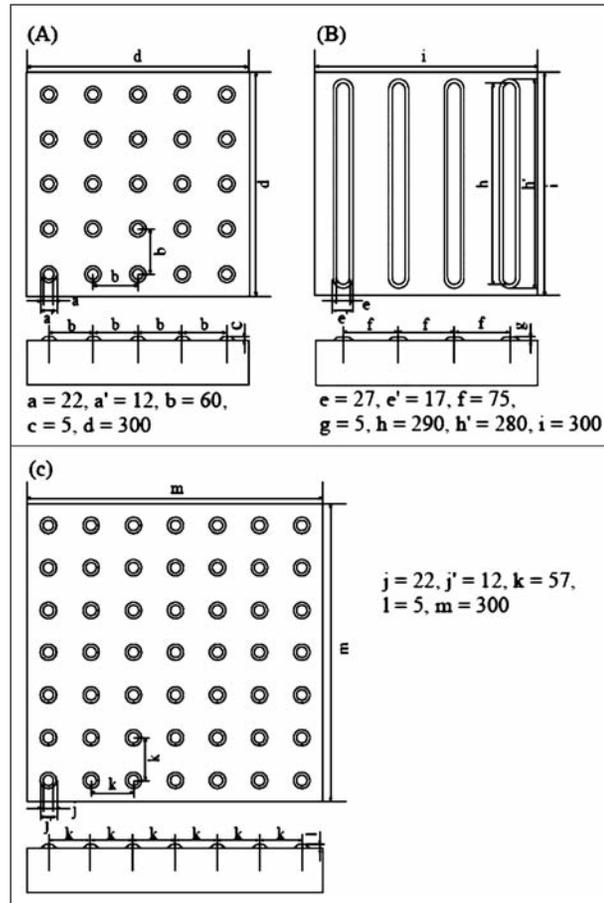
Bild 45: Im Rahmen der Untersuchung berücksichtigte Bodenindikatoren (FUJINAMI et al. 2005, S. 41)

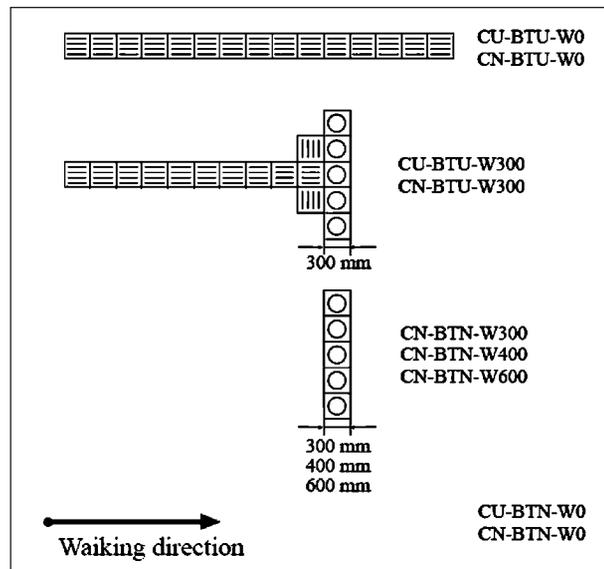
Bild 46: Schematischer Versuchsaufbau (FUJINAMI et al. 2005, S. 42)

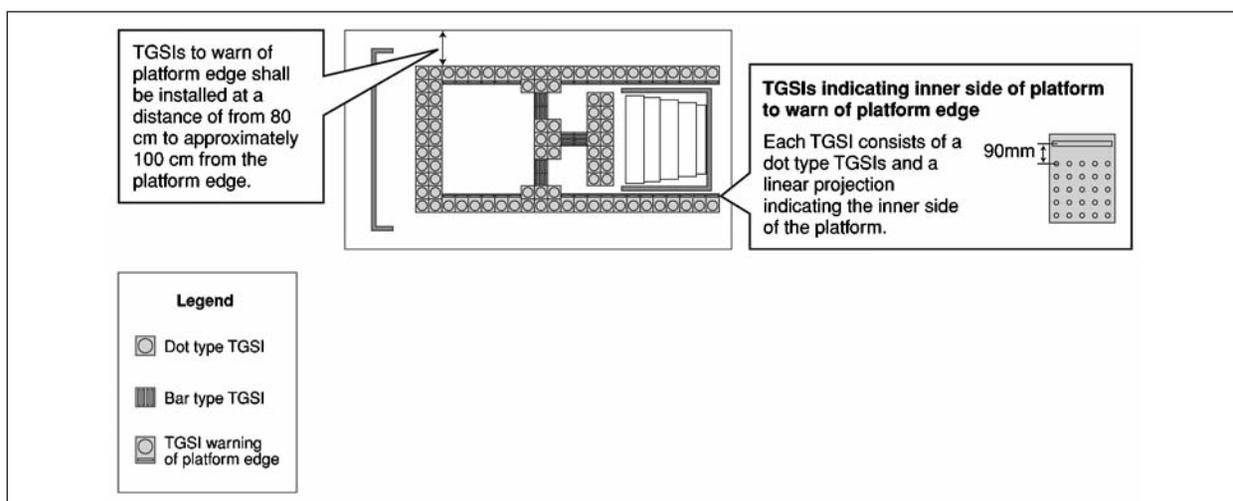
Bild 48: Maßnahmen zur Erhöhung der Sicherheit auf Bahnsteigen in Japan (MIZUKAMI 2005)

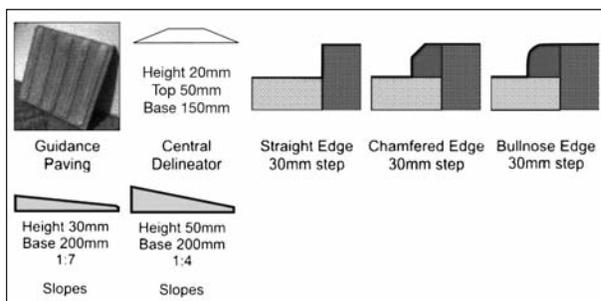
Bild 49: Untersuchte Abgrenzungselemente (The Guide Dogs for the Blind Association/University College London, 2008, S. 13)

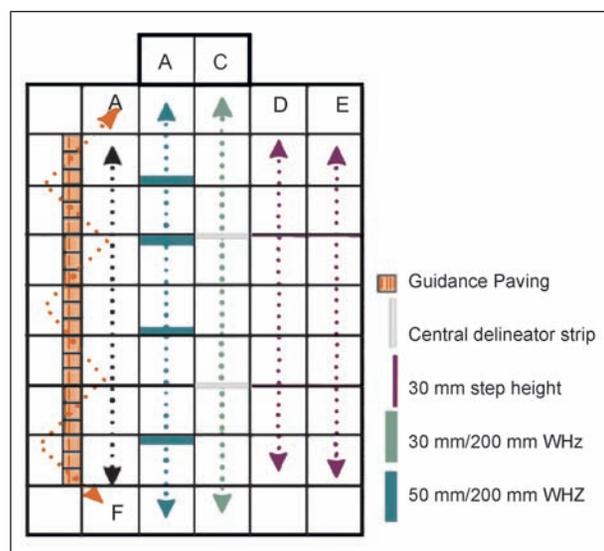
Bild 50: Abgrenzungselemente: Versuchsaufbau für geheingeschränkte Menschen (The Guide Dogs for the Blind Association/University College London, 2008, S. 18)

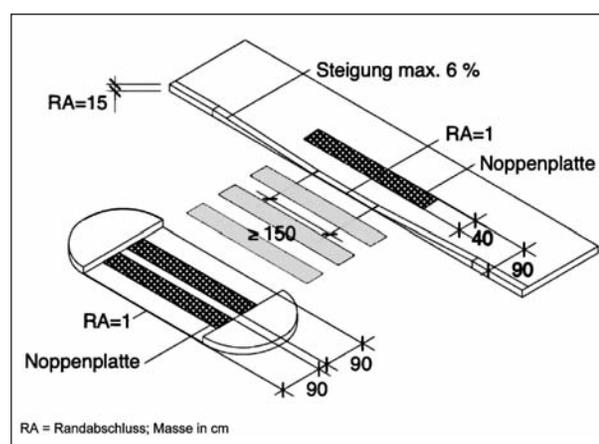
Bild 51: Standardlösung Genf (PESTALOZZI et al. 2010, S. 110)

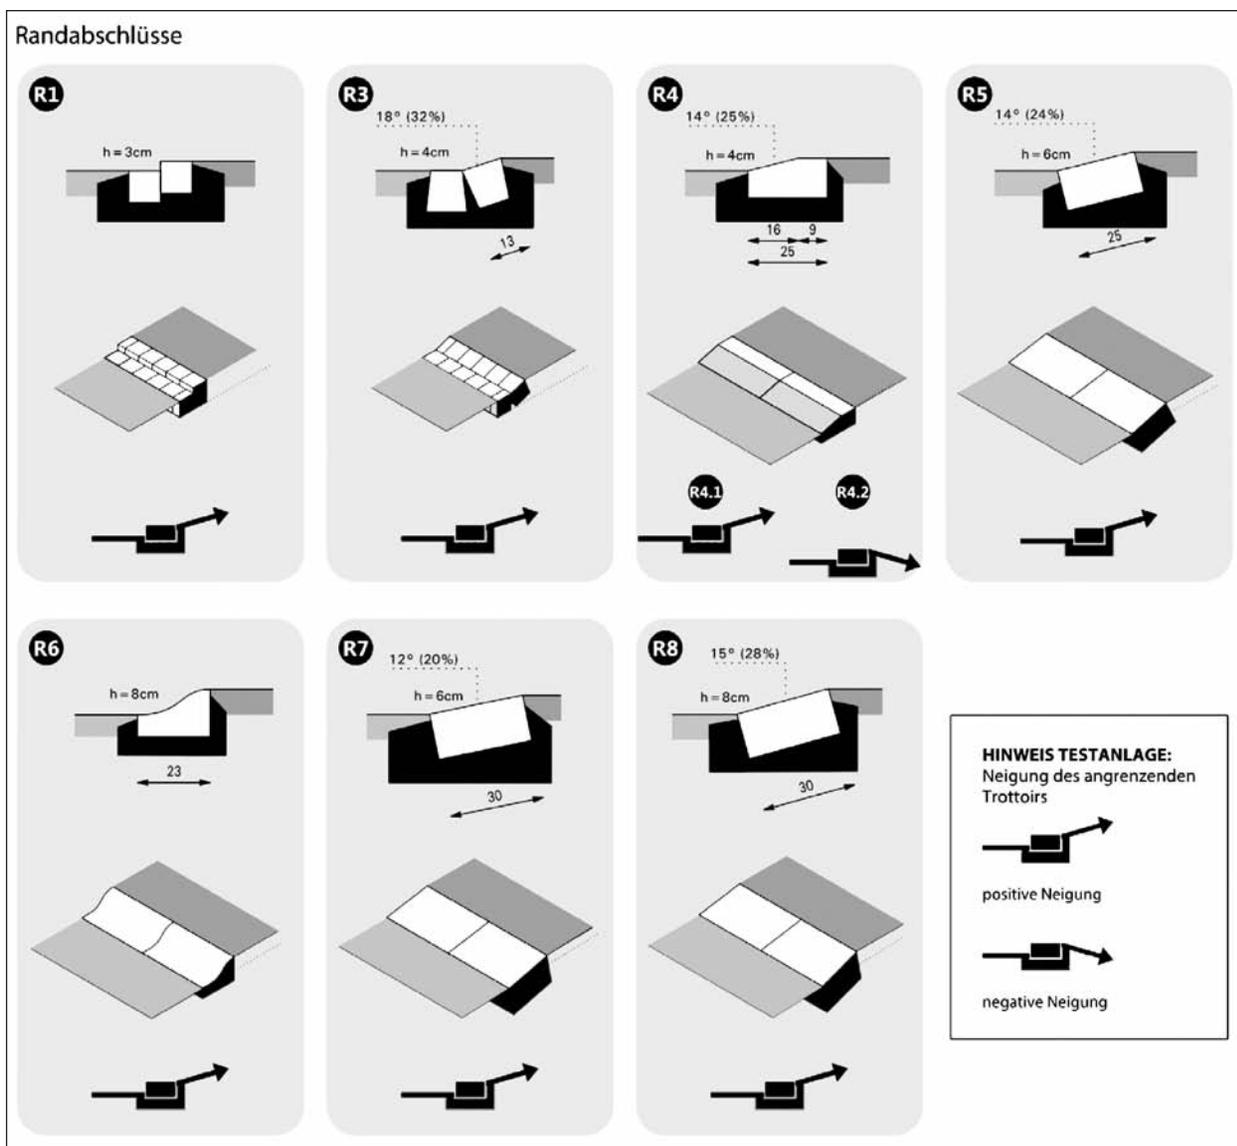
Bild 52: Im Randsteinlabor berücksichtigte Randsteintypen (ASTRA/EBGB et al. 2013, 9.1 Lesehilfe)

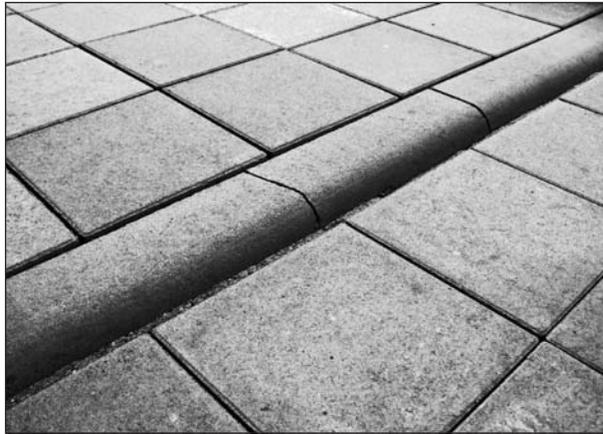
Bild 56: Abgerundeter Bordstein ($R = 5\text{ cm}$) mit einer Auftritts­höhe von 3 cm (hier in der Teststrecke eingebaut)

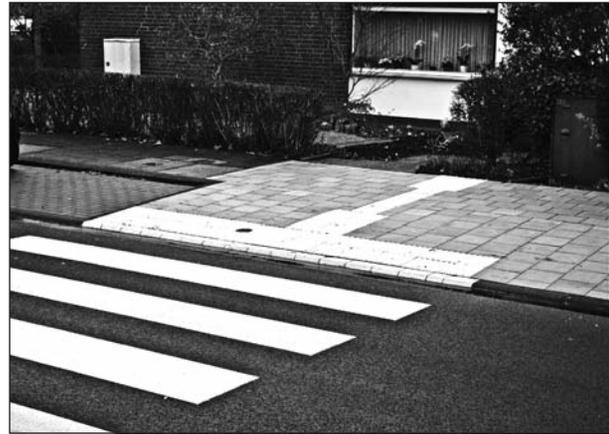
Bild 57: Schräger Bordstein als Standardbauweise an einer Überquerungsstelle

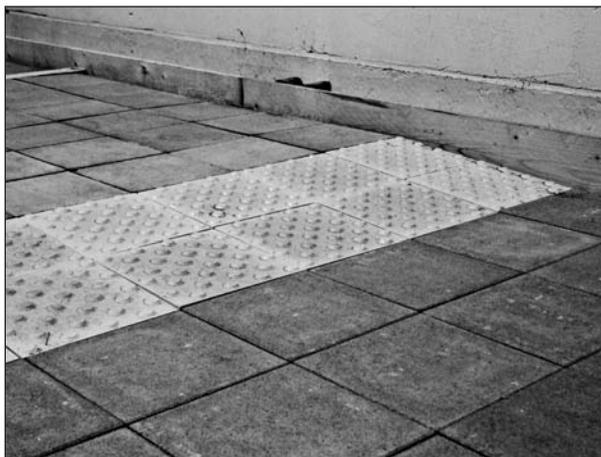
Bild 58: Auf der Teststrecke eingebaute Rampe (Element B6, Länge 60 cm, Höhendifferenz 6 cm, Neigung 10 %)

Als weiteres Element auf der Bordstein-Teststrecke wurde eine Rampe mit einer Neigung von 10 %

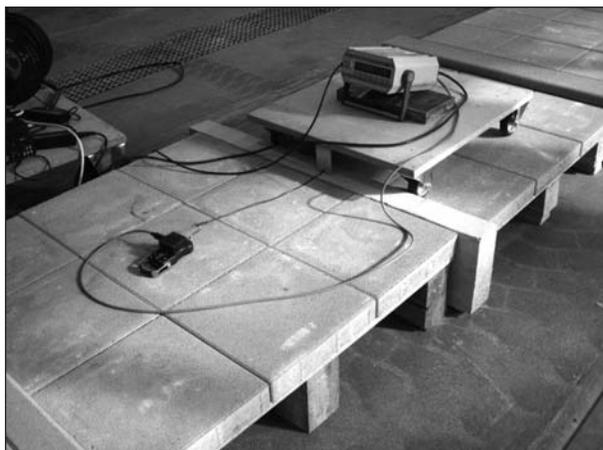
Bild 66: Versuchsaufbau zur Kraftmessung an einem Bordstein (hier: Rollbrett mit Rädern $\varnothing 8 \text{ cm}$)

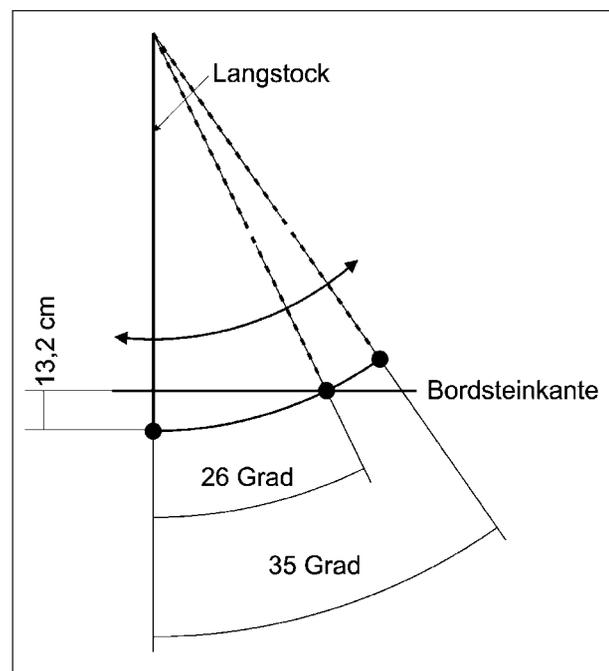
Bild 67: Skizze des Versuchsaufbaus mit dem Langstock am Bordstein – Grundrissprojektion

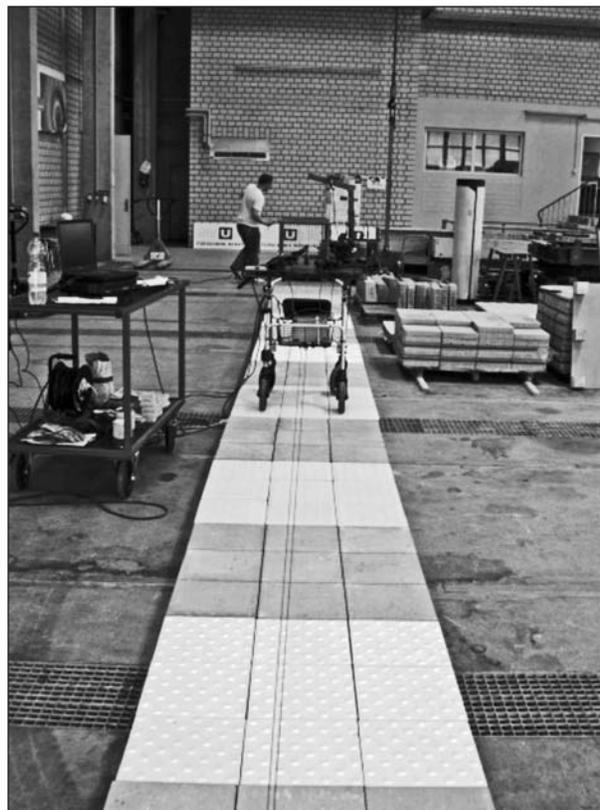
Bild 68: Teststrecke mit wechselnden Oberflächenstrukturen für Erschütterungsmessungen am Rollator

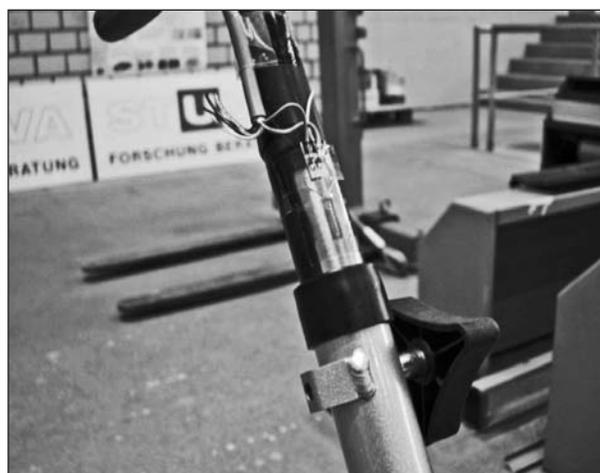
Bild 69: Dehnungsmessstreifen am Griff des Rollators (Detail)

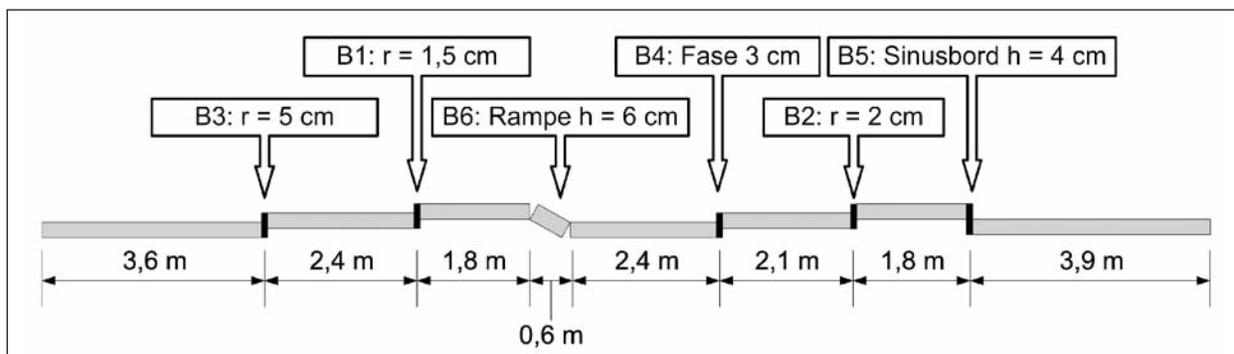
Bild 70: Teststrecke mit Bordsteinen – Ansicht im Höhenprofilaufbau der Teststrecke mit Bodenindikatoren

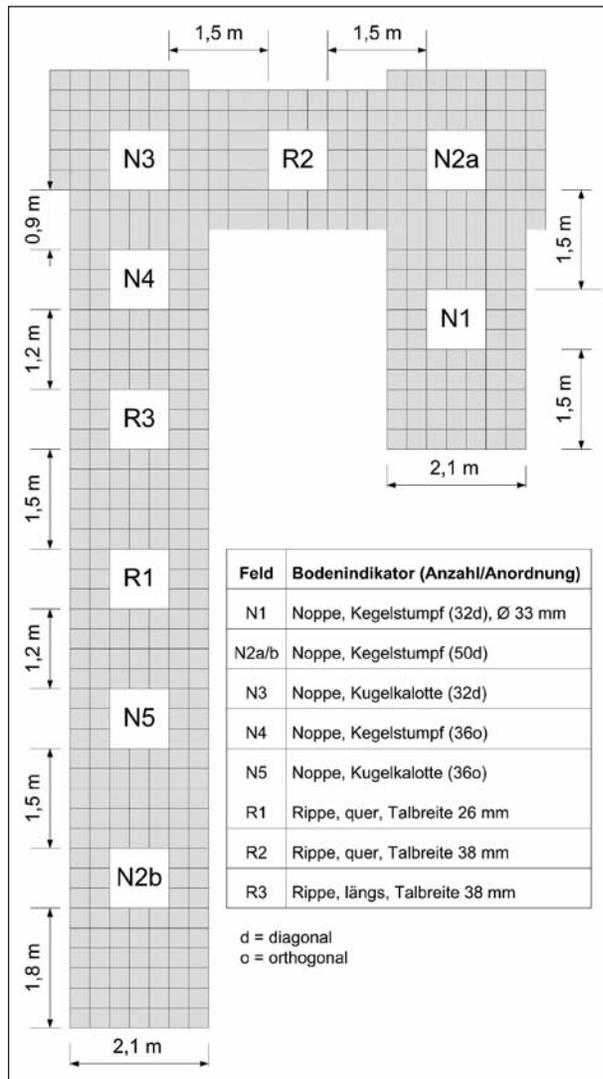
Bild 71: Teststrecke mit Bodenindikatoren – Grundriss

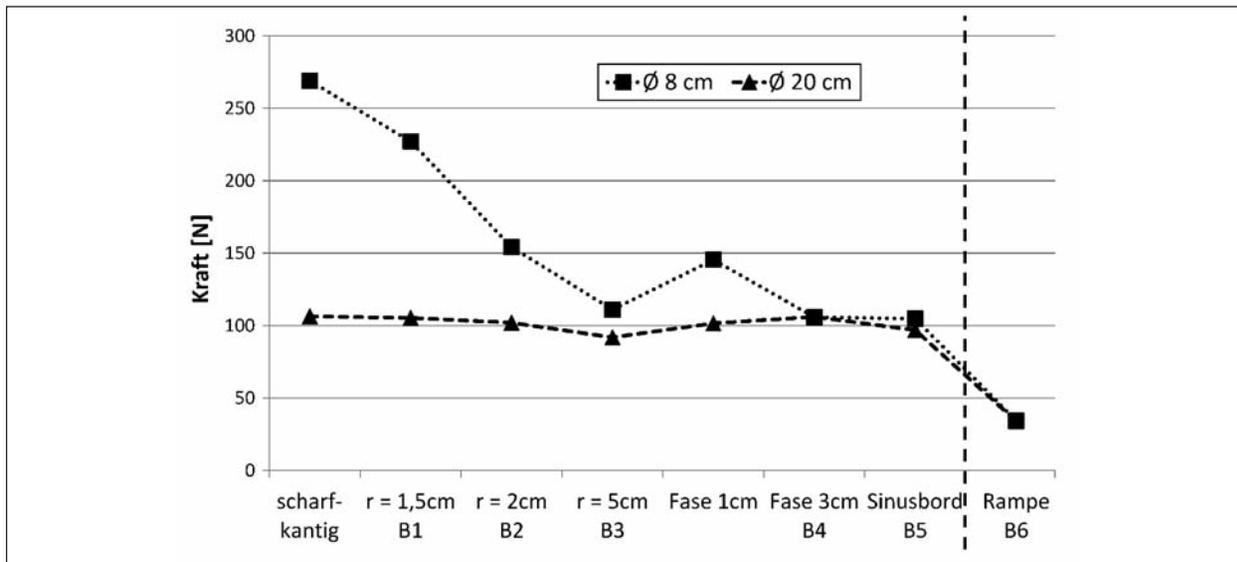
Bild 72: Erforderlicher Kraftaufwand zur Überwindung von unterschiedlichen Bordsteinformen in Abhängigkeit vom Raddurchmesser²¹

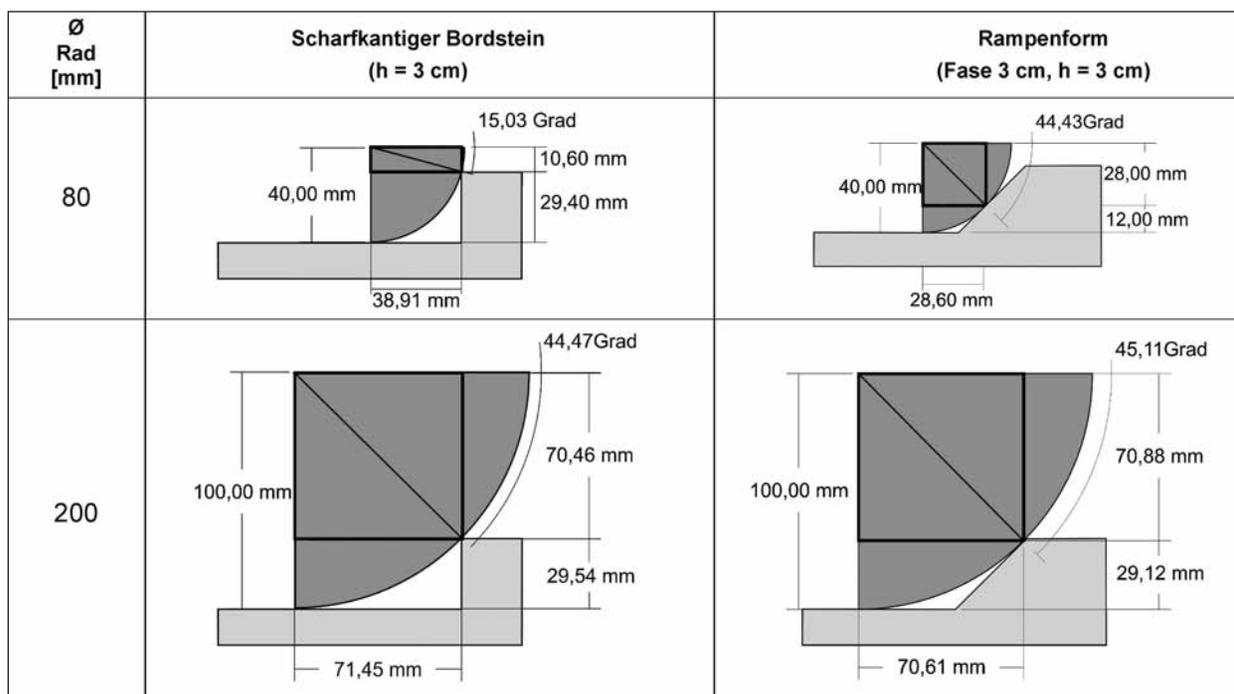
Bild 73: Beispielhafte Darstellung der Lage des Berührungspunktes zwischen Rad und Bordstein in Abhängigkeit vom Raddurchmesser und der Bordsteinform

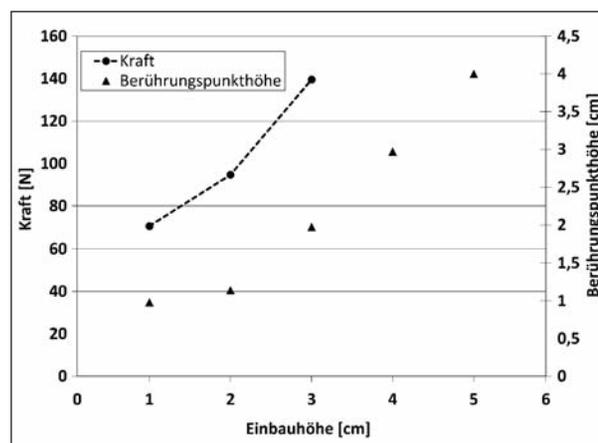
Bild 74: Erforderliche Kraft zur Überwindung einer Bordkante in Abhängigkeit der Einbauhöhe (Raddurchmesser 8 cm)²³

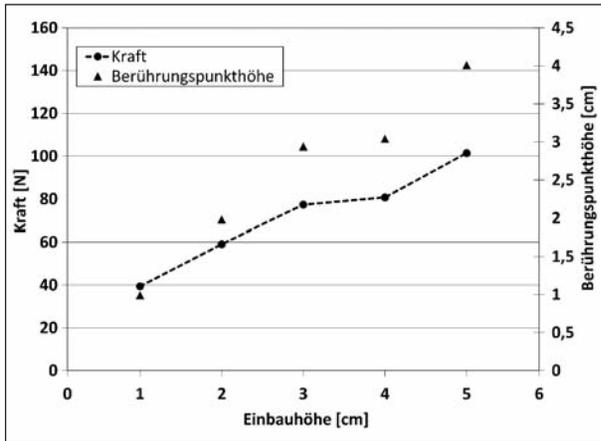
Bild 75: Erforderliche Kraft zur Überwindung einer Bordkante in Abhängigkeit der Einbauhöhe (Raddurchmesser 20 cm)²⁴

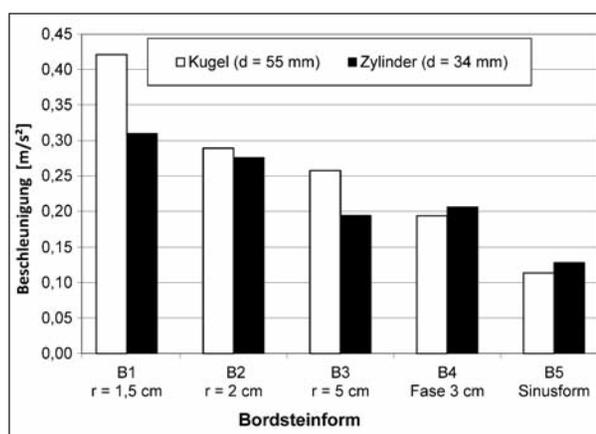
Bild 76: Summe der Beschleunigungsimpulse (relativ) von Langstöcken mit unterschiedlicher Spitze beim Überstreichen von Bordsteinen im Vergleich (größere Summe der Impulse = größere Rückmeldung am Griff)

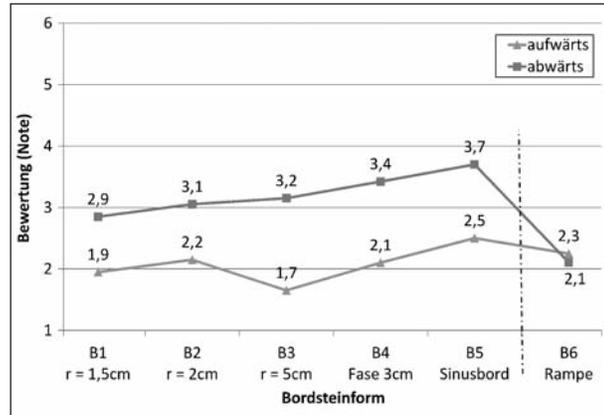
Bild 77: Mittlere Bewertung der Er tastbarkeit von Bordsteinformen durch blinde Menschen (N = 20, Histogramme im Anhang)

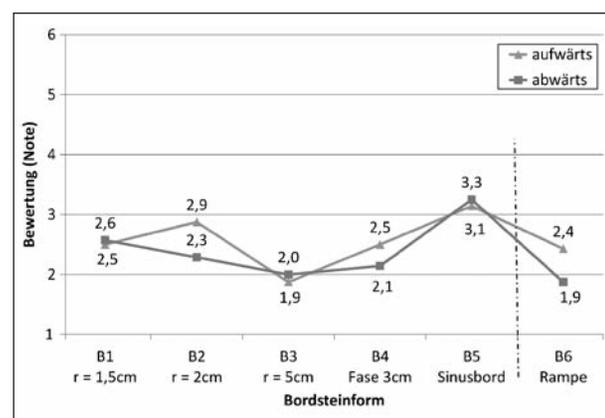
Bild 80: Mittlere Bewertung der Überrollbarkeit von Bordsteinformen durch Rollstuhlnutzer (N = 8, Histogramme im Anhang)

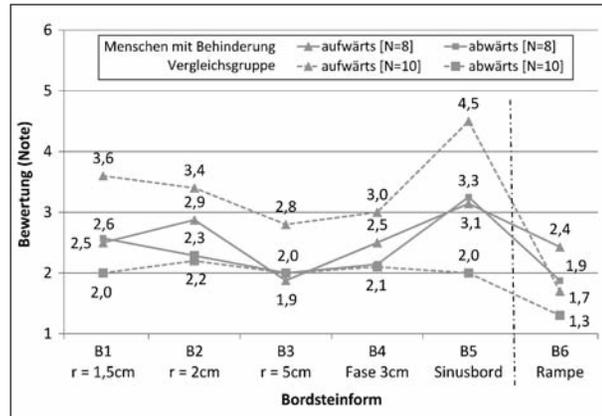
Bild 83: Vergleich der mittleren Bewertung der Überrollbarkeit von Bordsteinen von Rollstuhlnutzern (Menschen mit Behinderung und Vergleichsgruppe)
