Bordsteinkanten mit einheitlicher Bordhöhe und Bodenindikatoren an Überquerungsstellen

Verkehrstechnik Heft V 242

Dirk Boenke
Helmut Grossmann
Antonio Piazzolla

STUVA e. V.
Köln

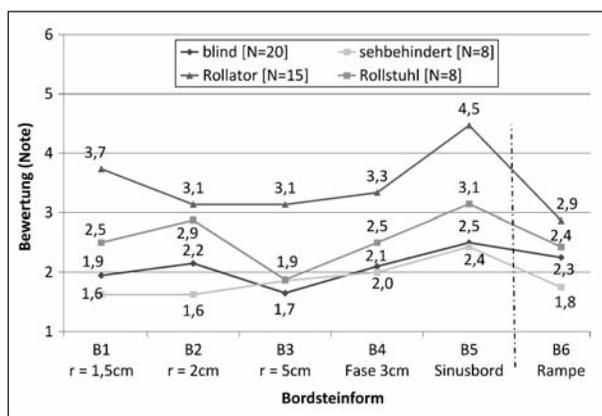
Bild 84: Mittlere Bewertung von Bordsteinformen von Probanden (Menschen mit Behinderung) in Abhängigkeit des genutzten Hilfsmittels (aufwärts führende Richtung)

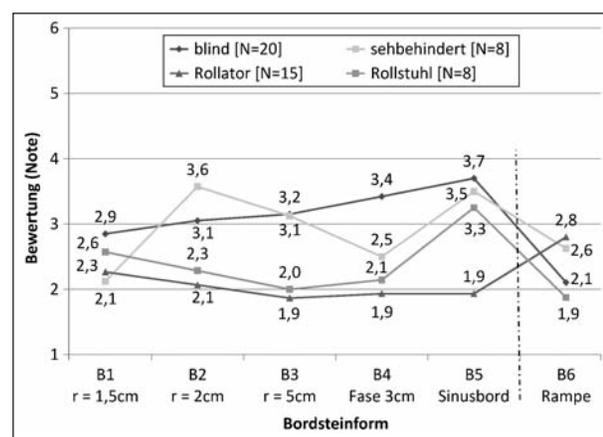
Bild 85: Mittlere Bewertung von Bordsteinformen von Probanden (Menschen mit Behinderung) in Abhängigkeit des genutzten Hilfsmittels (abwärts führende Richtung)

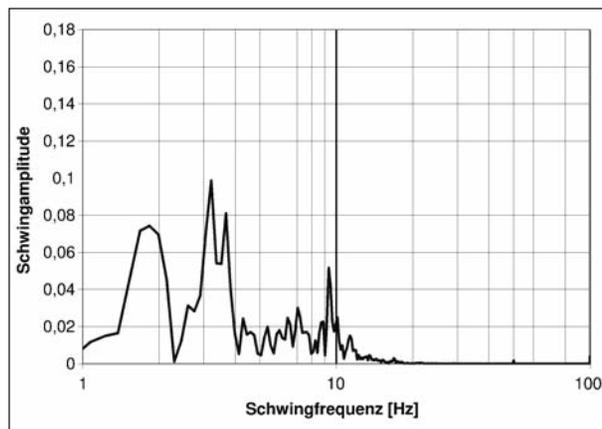
Bild 88: Frequenzspektrum – Beispiel Noppenplatte (Element N3)

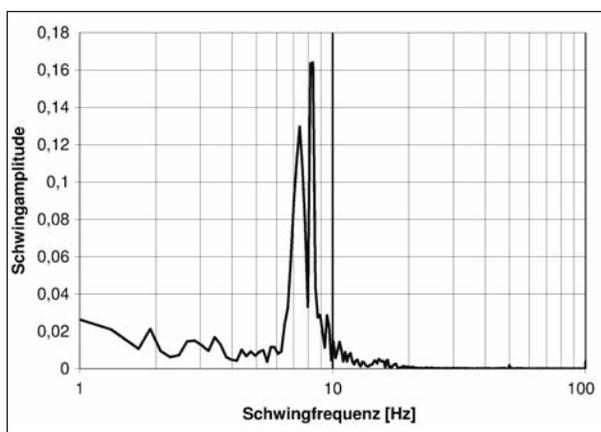
Bild 87: Frequenzspektrum – Beispiel Rippenplatte (Rippenstruktur quer zur Rollrichtung, Element R3)

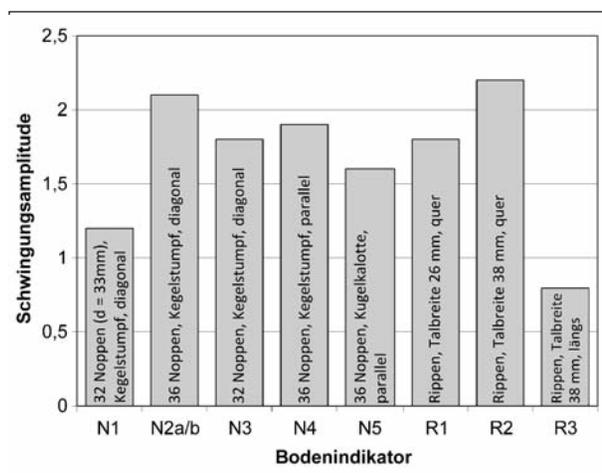
Bild 89: Jeweilige Summe der Schwingamplitude der unterschiedlichen Bodenindikatorstrukturen²⁸

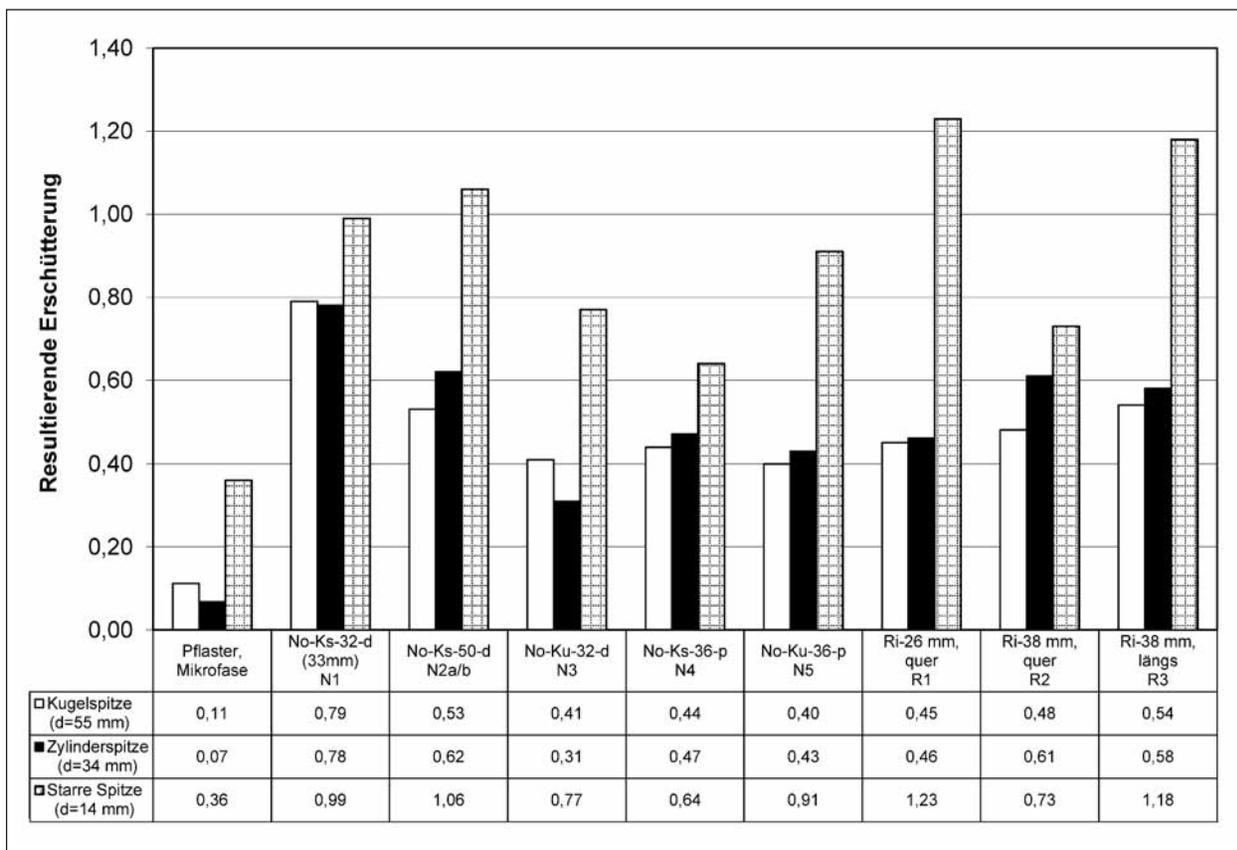
Bild 90: Resultierende Erschütterungen am Langstock durch unterschiedliche Bodenindikatoren in Abhängigkeit der montierten Spitze im Vergleich

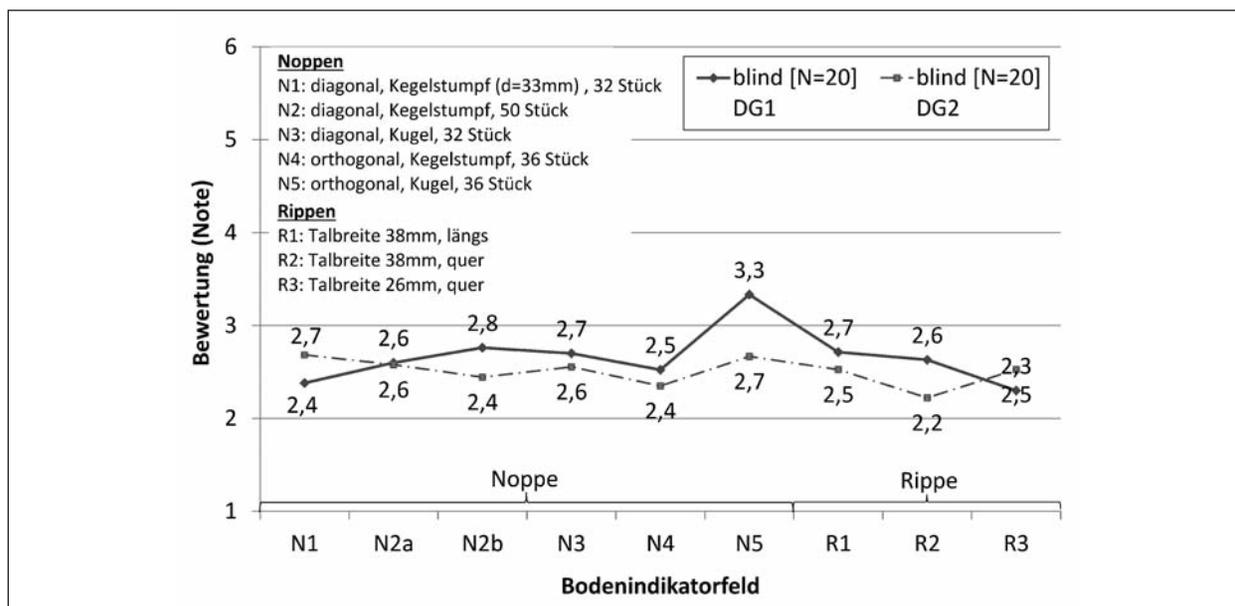
Bild 91: Mittlere Bewertung der ersten (DG1) und zweiten (DG2) Begehung der Bodenindikatoren blinder Probanden im Vergleich

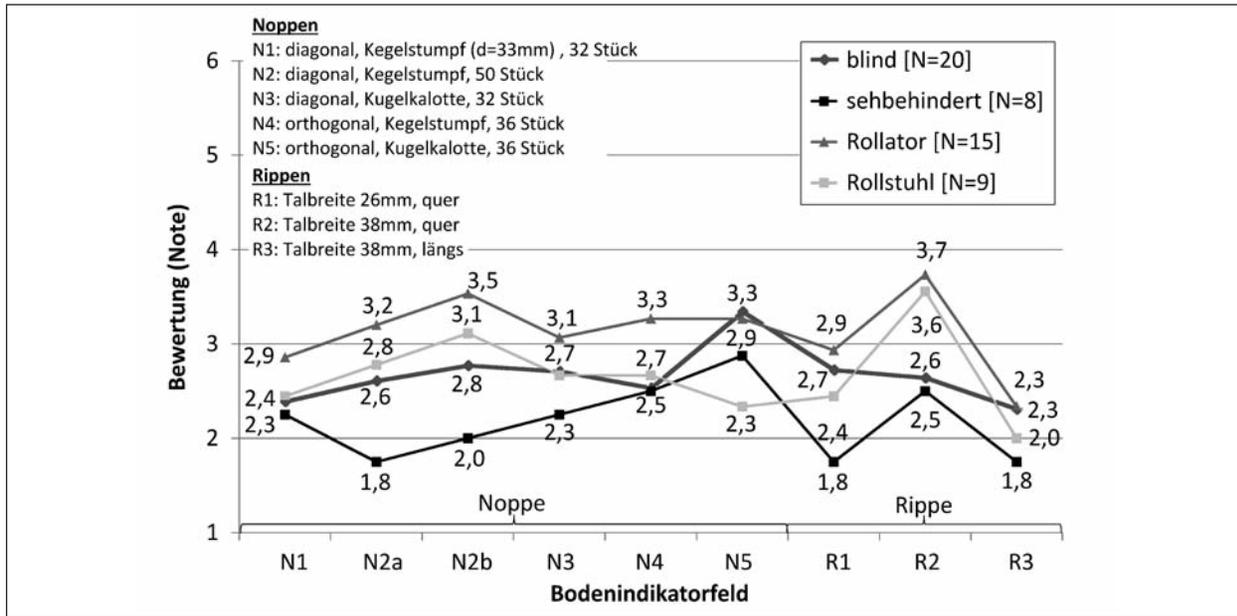
Bild 92: Mittlere Bewertung der Er tastbarkeit bzw. Überrollbarkeit von Bodenindikatoren bei Nutzung unterschiedlicher Hilfsmittel im Vergleich

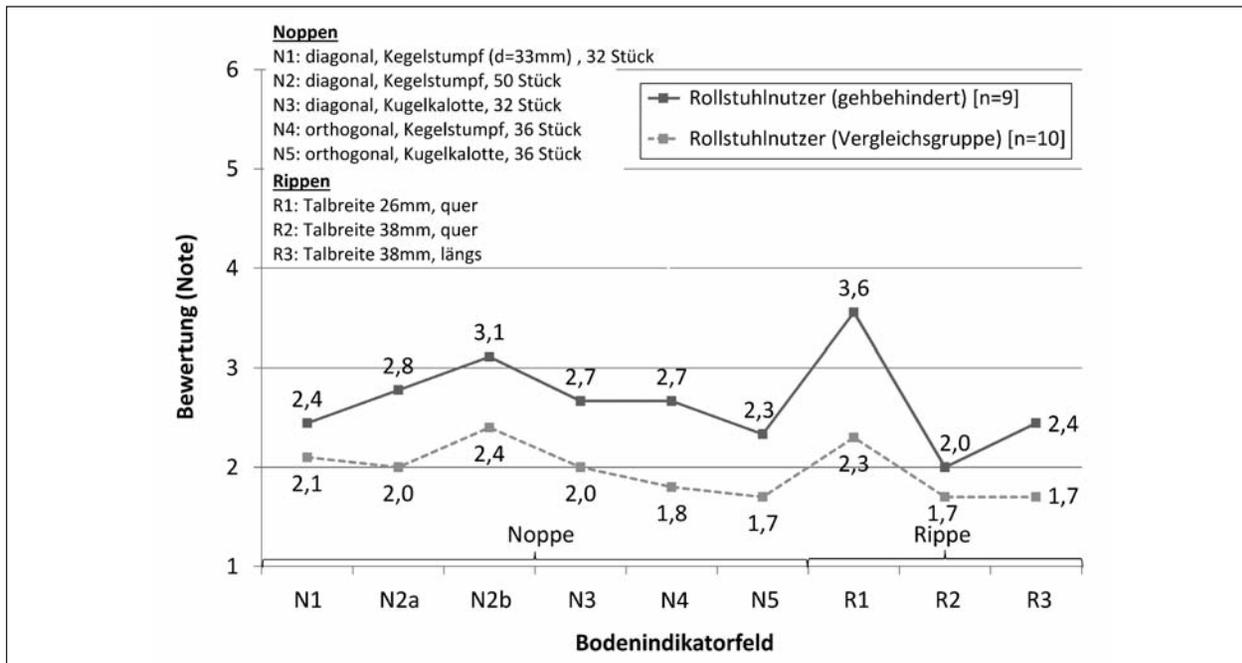
Bild 93: Bewertung der Überrollbarkeit von Bodenindikatoren durch Rollstuhlnutzer im Vergleich (mobilitätseingeschränkte Menschen und Vergleichsgruppe)

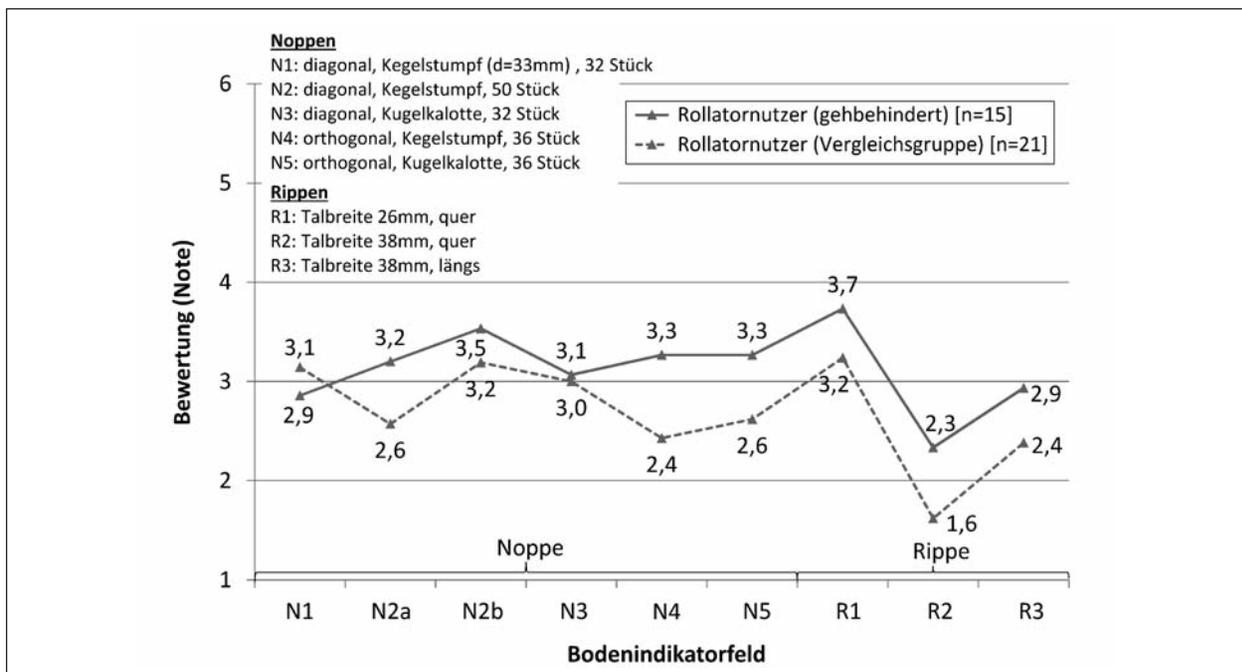
Bild 94: Bewertung der Überrollbarkeit von Bodenindikatoren durch Rollatornutzer im Vergleich (mobilitätseingeschränkte Menschen und Vergleichsgruppe)

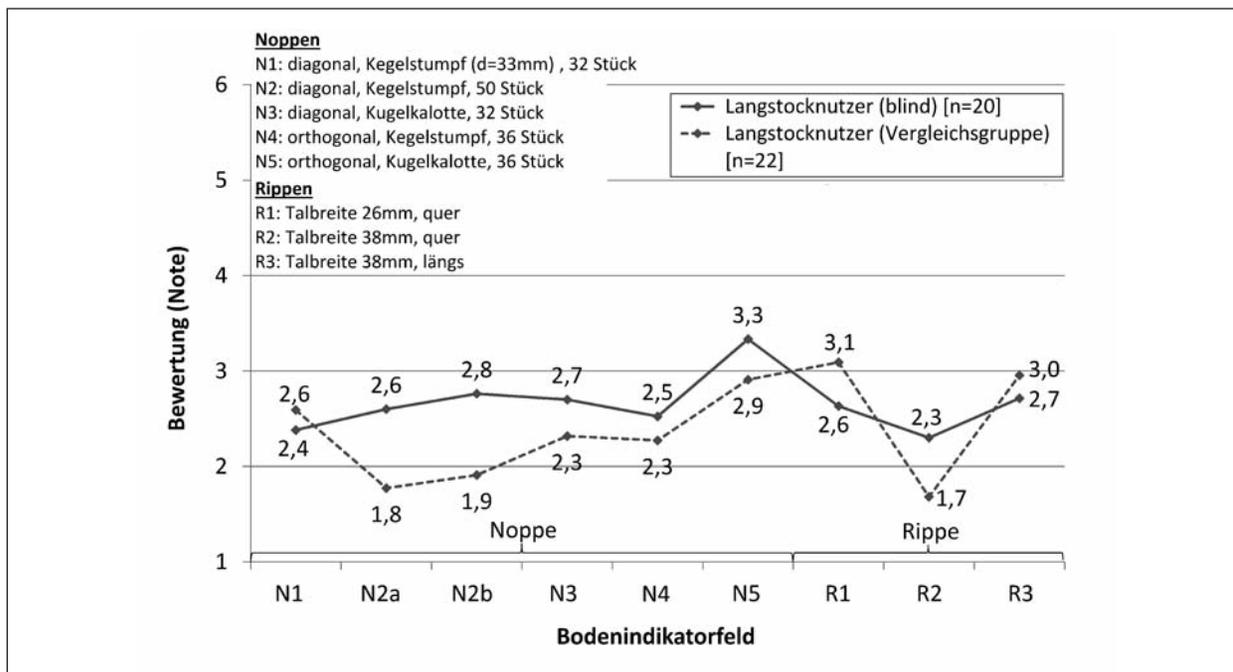
Bild 95: Bewertung der Er tastbarkeit von Bodenindikatoren durch blinde Probanden im Vergleich (blinde Menschen und Vergleichsgruppe)

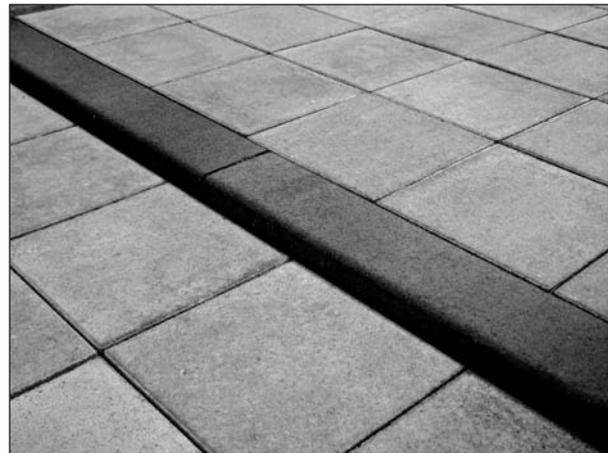
Bild 97: Bordstein mit einer Ausrundung von $r = 2$ cm und einer Einbauhöhe von 3 cm

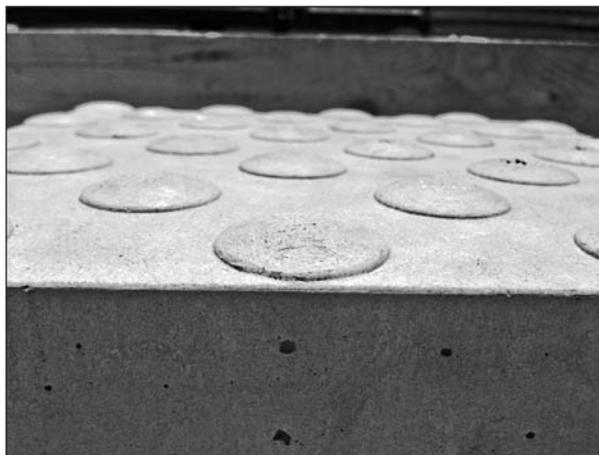
Bild 98: Im Test verwendete Kegelstümpfe mit großem Durchmesser (Foto: Boenke)
